Microcontroller

Testatprojekt 2

Projekt	Testatprojekt 2	
Dokument	Projektdokumentation	
Schule	Hochschule Luzern, Technik & Architektur	
Modul	TA.MC.H0901	
Projektteam	Galliker Thomas Studiengang Informatik (BB) Panorama 6123 Geiss Tel. +41 79 504 80 70 thomas.galliker@stud.hslu.ch	Moser Christoph Studiengang Informatik (BB) Zugerbergstrasse 41 6314 Unterägeri Tel. +41 79 785 19 07 christoph.moser@stud.hslu.ch
Dozenten	Prof. Jost Christian	
Letzte Änderung	15. Dezember 2009, 21:34:00 Uhr

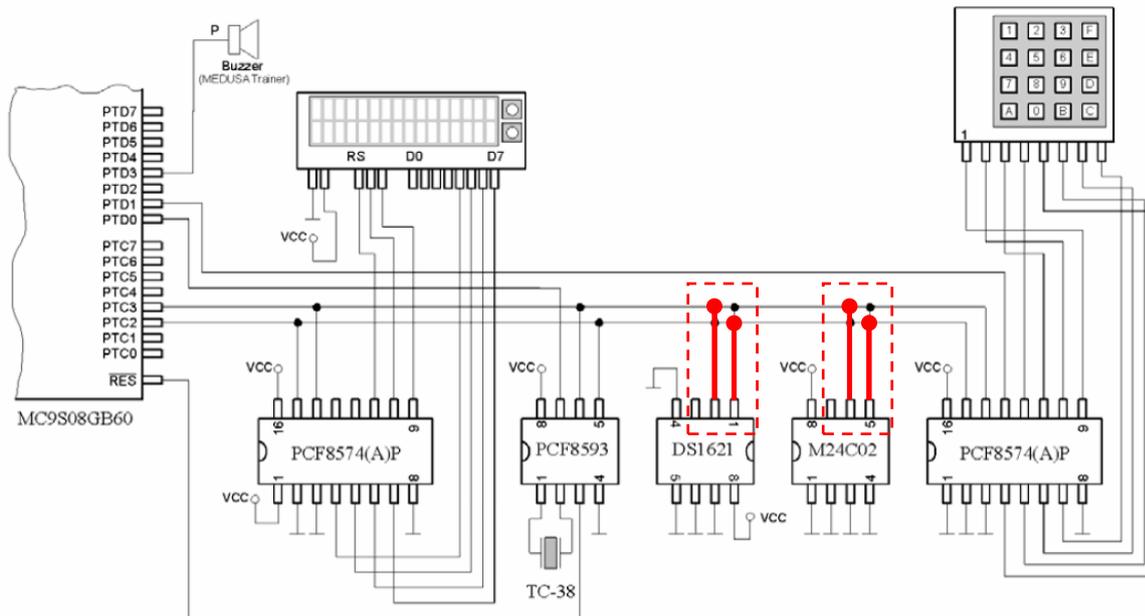
Abbildung 2: *Elektroschema der LCD-Wecker Applikation (Quelle: Aufgabenstellung)*

Die Taktleitung SCL und die Datenleitung SDA des I²C Busses sind auf dem Schema verkehrt an den IC's Digital Thermometer (DS1621) und EEPROM (M24C02) angeschlossen. Die Korrektur wurde in roter Farbe in die nachfolgende Abbildung eingebracht:

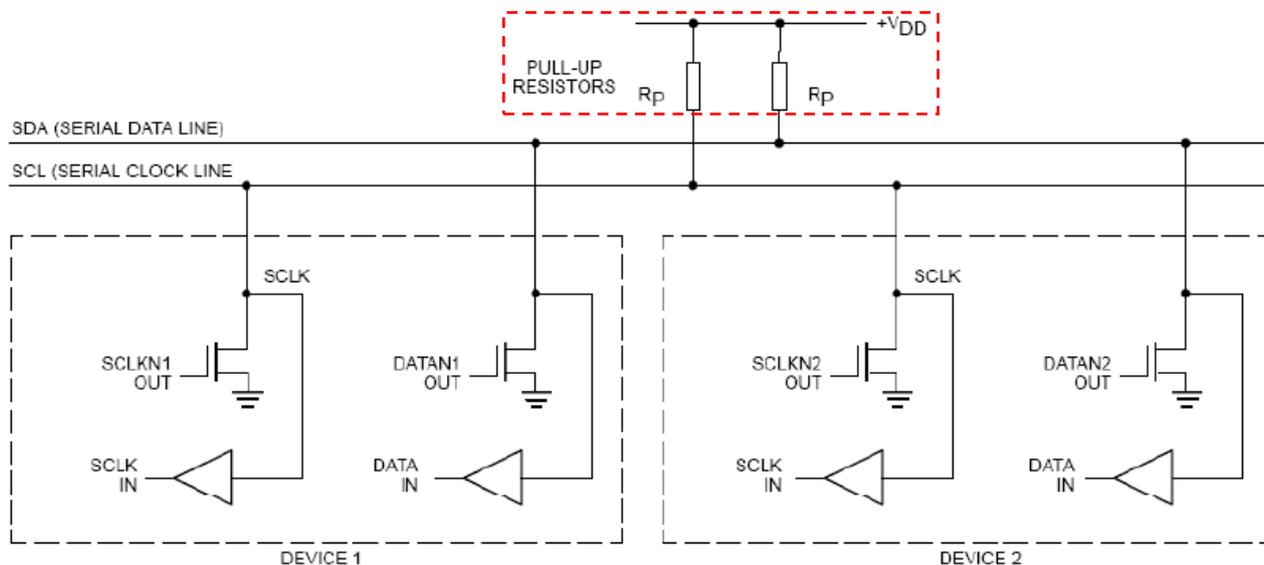
Abbildung 5: Prinzipdarstellung des I²C Bus (Quelle: MC-Script)

SDA und SCL sind bidirektionale Leitungen die über einem Pull-up Widerstand mit der positiven Versorgungsspannung verbunden werden müssen. Im Schema sind die Pull-up Widerstände nicht enthalten.

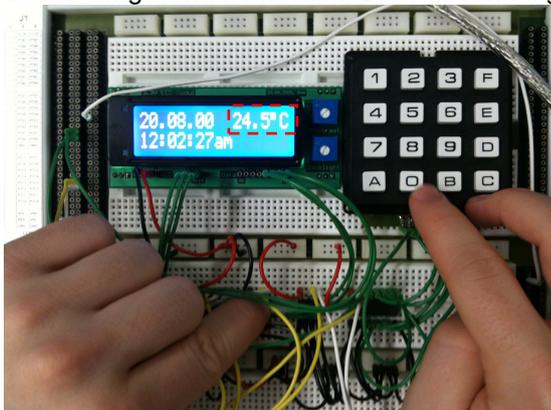
Abbildung 7: Temperaturanzeige in °C

Beim Betätigen der Taste „0“ wurde die Temperatur nicht auf Fahrenheit umgeschaltet. Beim Analysieren des Source Codes wurde festgestellt, dass die Umrechnung für Fahrenheit nicht realisiert war. Für die Umrechnung von Celsius nach Fahrenheit wurde folgende Formel verwendet:

Nachfolgende Abbildungen zeigen die Funktionsweise. Beim Betätigen der Taste „0“ kann nun zwischen °C und °F umgeschaltet werden. Die Umrechnungsergebnisse wurden kontrolliert und sind korrekt.

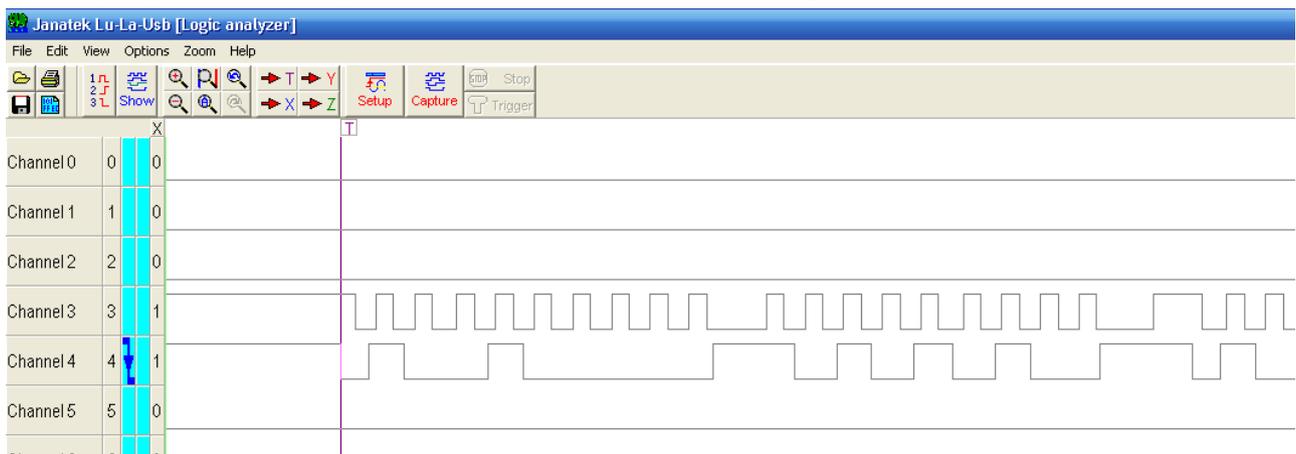
Abbildung 9: Logic Analysis eines I²C Datentransfers

Nach erfolgter Korrektur der I²C-Fehler konnte die erfolgreiche Kommunikation mit Hilfe des Logic Analyzers festgestellt werden. Dazu wurden beide Busleitungen, SCL und SDA, sowie das Nullpotenzial GND mit dem Logic Analyzer verbunden. Die Taktleitung SCL wurde am Logic Analyzer an Channel 3 angeschlossen, während für die Datenleitung SDA der Channel 4 herhalten musste. Ein Trigger auf Channel 4 (SDA) reagiert auf sinkende Flanken (1 zu 0). Auf der nachfolgenden Abbildung sind Start- und Stop-Signale der Datenübertragung gut ersichtlich. Das Start-Signal ist eine fallende Flanke auf SDA während SCL high ist, das Stop-Signal ist eine steigende Flanke auf SDA während SCL high ist.

Welche Bedeutung die übertragenen Daten haben ist nicht feststellbar, da zum Zeitpunkt der Aufzeichnung viele verschiedene Informationen über der I²C Bus übertragen wurden. Wir gehen davon aus, dass es sich um Display-Refresh bzw. Zeit-Update Informationen handelt.
